Denkmalpflegerischer Werteplan Gesamtanlage Marbach a.N.

**DENKMALPFLEGERISCHER WERTEPLAN
GESAMTANLAGE MARBACH**

Regierungspräsidium Stuttgart, Referat Denkmalpflege

Marbach am Neckar, Kreis Ludwigsburg

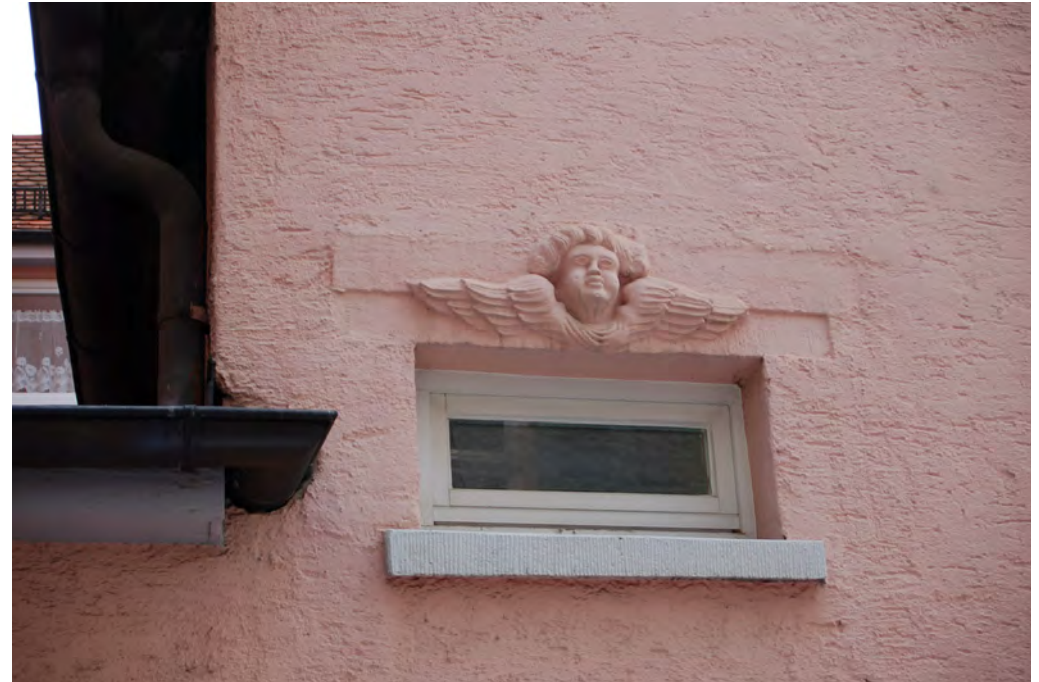
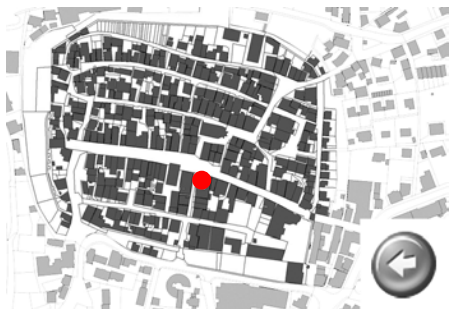
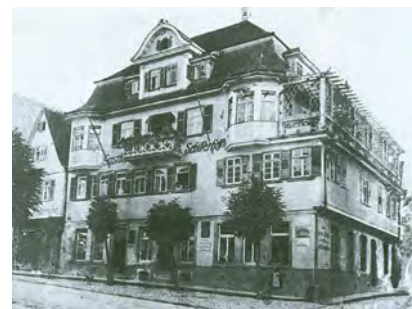
Tür- oder Fenstersturz mit Cherub (geflügeltes Fabelwesen), spätes 18. Jahrhundert, Spolie unbekannter Herkunft am Rückgebäude; erhaltenswert ist der dazugehörige Gasthof Schillerhof, dreigeschossiges verputztes Gasthaus in Ecklage, Gesimse mit Verzierungen zu den Obergeschossen und an der Traufe, zwei polygonale Erker am zweiten Obergeschoß, Mansarddach mit Zwerchhaus, 1908 unter Vereinigung zweier einst giebelständiger Häuser und Aufstockung weitgehend neu errichtet, 1954 Umbauten im Erdgeschoß, 1957 neue Fensterordnung, 1959 Umbau und Erweiterung des Rückgebäudes, 1960 Einbau von Fremdenzimmern im ehemaligen Saal, 1983 Umbau der Metzgerei, 1991 Ausbau des zweiten Dachgeschosses. Der Fenstersturz mit dem als Hochrelief in barocken Formen ausgeprägtem Cherub hat dokumentarischen Wert als Zeugnis der volkstümlichen Bildhauerei. Der Schillerhof veranschaulicht als typischer, vom Heimatstil geprägter Bau der vorletzten Jahrhundertwende den um 1900 stark angewachsenen Fremdenverkehr nicht zuletzt durch die Verehrung Schillers.

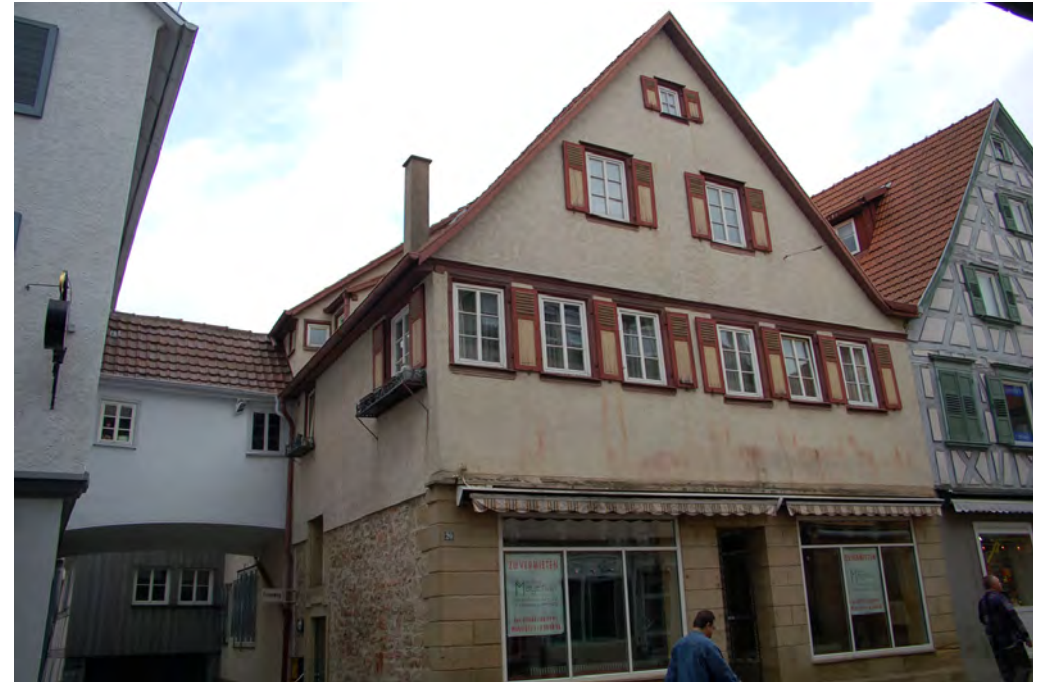
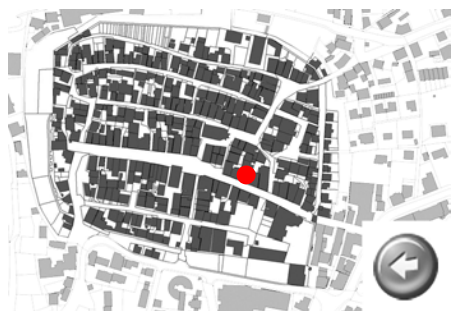
Zweigeschossiges verputztes Fachwerkhaus, Erdgeschoß massiv aus Bruchsteinen (Traufseite) und Quadersteinen (Giebelseite) mit Ladeneinbau, im Innern Laden mit historischer Ausstattung und Schablonenmalerei, Fachwerk ohne Vorstöße, Satteldach, nach dem Stadtbrand um 1700 von einem Handelsmann neu errichtet, 1893 von einem Tuchhändler aufgekauft und umgebaut, dabei Laden aufwändig neu gestaltet, 1987 Sanierung mit Freilegung des historischen Ladeneinbaues; erhaltenswert ist die rückwärtige Scheune, massiver Bruchsteinsockel, Fachwerkkonstruktion, Satteldach mit Schleppegauben, im Kern 18/19. Jahrhundert, 1996 zu Wohnzwecken umgebaut.

Das im Kern barocke und stilistisch nicht mehr dem für Marbach typischen Wiederaufbau zugehörige Anwesen hat innerhalb der Reihe giebelständiger Anwesen auf der Nordseite der oberen Marktstraße mit seiner für das ausgehende 19. Jh. typischen und sehr hochwertigen Ladenausstattung dokumentarischen Wert für die bauliche und gewerbliche Entwicklung der Stadt.

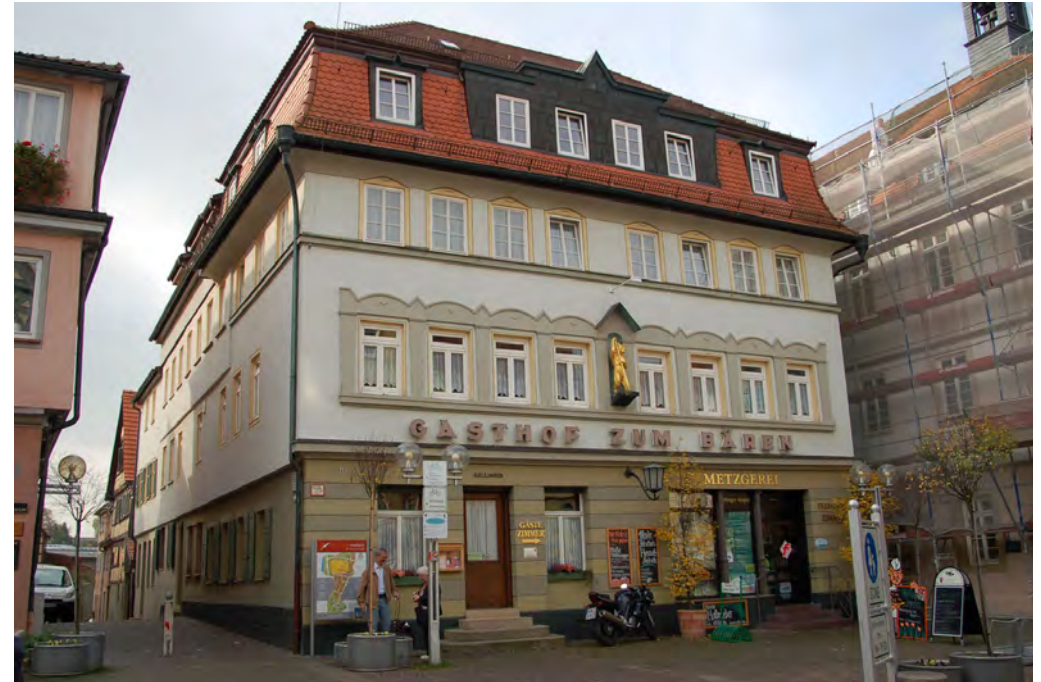
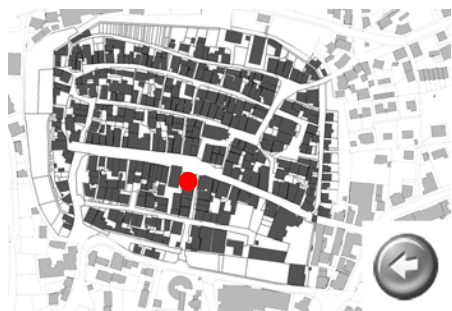
Gasthof zum Bären

Dreigeschossiges verputztes Gasthaus in Ecklage, Erdgeschoß massiv mit Putzgliederung zu Marktstraße, zur Bäregasse spätbarockes Portal, teils Gesimse und Vorstöße zu den Obergeschossen, Fenster im ersten Obergeschoß zur Marktstraße durch Putzornamentik zusammengefasst, dahinter Saal, mit vergoldetem Bären als Gasthauszeichen, Mansarddach, rückwärtig Satteldach, 1894 durch Zusammenfassung zweier zuvor giebelständiger Anwesen weitgehend neu errichtet, Doppelkeller und massives Erdgeschoß auf der Südseite mit Konsolen von 1693, seitliches Portal 1801 bezeichnet, 1925 Abtragung des 4. Geschosses, Aufbau des Mansarddaches und expressionistische Fassaden- und Innenraumgestaltung, 1995 Umbauen im Innern, 1999 Um- und Ausbau des Dachgeschosses. Mit seiner Lage direkt neben dem Rathaus hat das im Wesentlichen von 1894 stammende und in seiner heutigen Erscheinung auf die Umbauten von 1925 zurückgehende Gasthaus dokumentarischen Wert auch für die prosperierende Entwicklung des Fremdenverkehrs in der Schillerstadt Marbach.

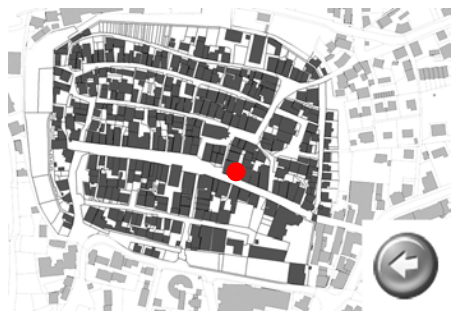
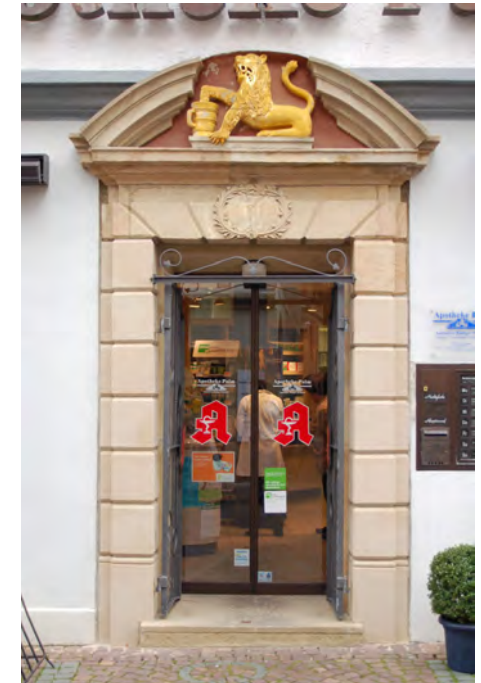
Das dazugehörige Anwesen ist seit 1628 als Apotheke nachweisbar. Beim heutigen Anwesen handelt es sich offensichtlich um einen Ersatzbau.

Das aufwändig gestaltete Portal hat als Hinweis auf die historische Apotheke dokumentarischen Wert für die Geschichte des Apothekerwesens sowie für die Steinmetzkunst in Marbach.

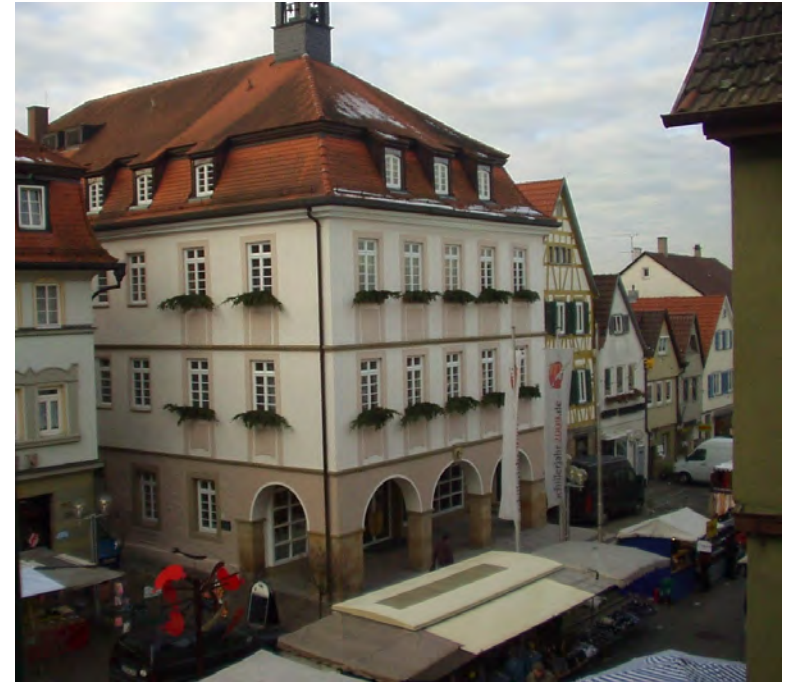
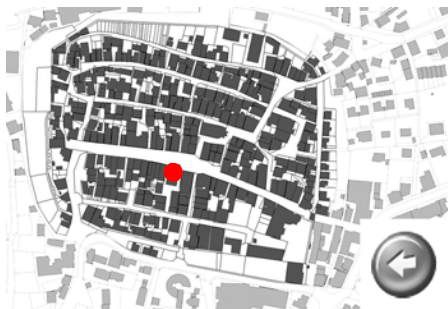
Dreigeschossiges verputztes Rathaus, freistehend, im Erdgeschoß in dem in die Marktstraße vorkragenden Teil mit Arkaden, im Innern kräftige Holzstützen mit allseitigen Kopfbügen, horizontale Fassadengliederung durch Stockwerks- und Traufgesimse, vertikale Gliederung durch Putzornamentik zur Betonung der Fensterzonen und Brüstungsfelder, Mansardwalmdach mit Glockentürmchen, 1760-63 über den Resten eines Vorgängers nach Plänen des Marbacher Werkmeisters Jacob Maurer erbaut, 1934 Renovierung, Umbau und Einbau der Arkaden, 1959/60 Erneuerungsarbeiten, 1983/86 umfassend renoviert, 1991 Umbau und Sanierung, 2008 Fassadensanierung.

Da das Rathaus aus finanziellen Gründen erst 70 Jahre nach dem Stadtbrand wieder errichtet wurde, hatte man zwischenzeitlich ein Behelfsrathaus errichtet (siehe Rathausgasse 3). Das bewusst in den Straßenraum vorgerückte Rathaus, in der Marktstraße ein primus inter pares, hat mit seinem spätbarocken Äußeren und der prägenden Überformung von 1934 dokumentarischen Wert für die administrative Geschichte der Stadt Marbach und ist zentraler Punkt des Stadtbildes.

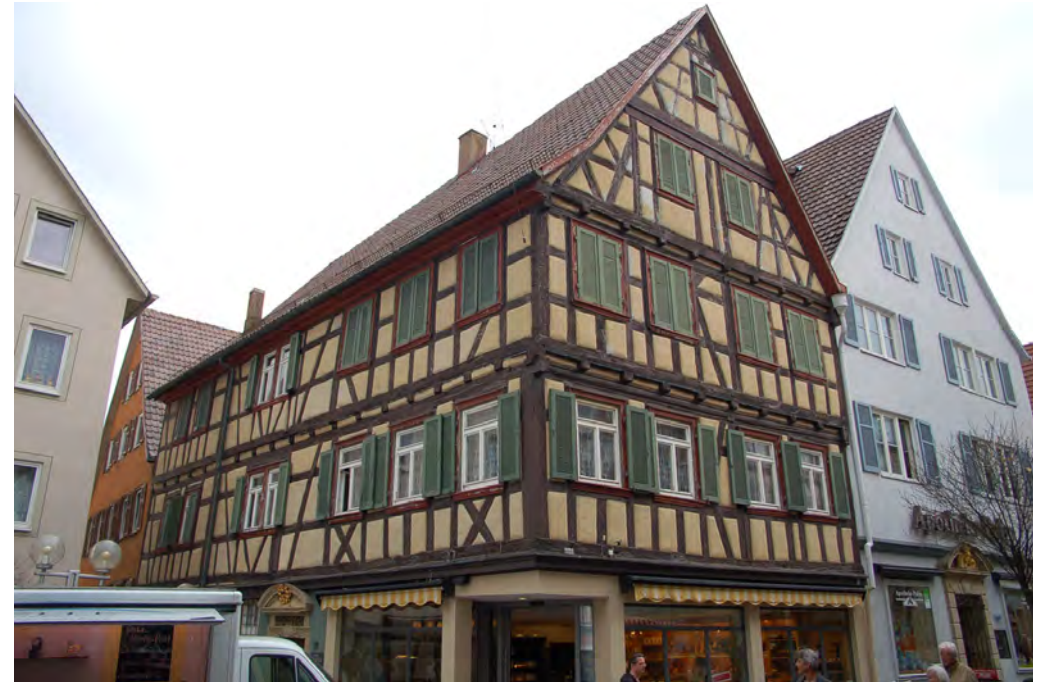
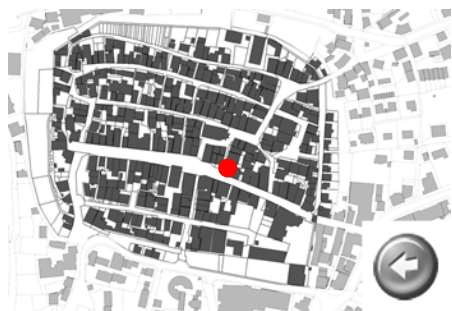
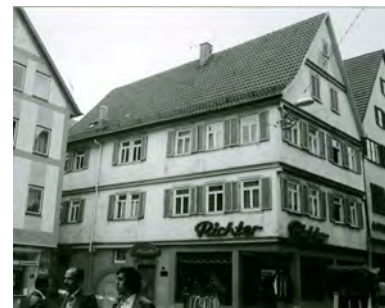
Dreigeschossiges Fachwerkhaus in Ecklage zum ehemaligen Kirchgäßle, Erdgeschoß massiv mit Ladeneinbau, zum Kirchgäßle Eingangsportal mit Medaillon am Sturz und Wappen in der gesprengten Segmentbogenverdachung sowie vermauerter Segmentbogen-Kellereingang, im Innern ehemalige Halle, Stuckdecke in der Stube, Zierfachwerk mit Vorstößen, in den Brüstungsfeldern teils Andreaskreuze, Satteldach, nach der Bezeichnung am Portal 1717 vom Sohn des einst reichsten Marbacher Handelsmann erbaut, 1979 Fachwerkfreilegung und Fassadeninstandsetzung, 1990 Erneuerung der Schaufenster. Das Anwesen steht im baulichen Verbund mit Marktstraße 26 und wies seit mindestens 1807 einen „Kaufladen“ auf.

Das noch als typischer Wiederaufbau einzustufende Anwesen schließt die nach dem Brand 1693 regulierte nördliche Bauzeile der Oberen Marktstraße nach Westen ab und hat mit seinem kunsthistorisch wertvollen Portal dokumentarischen Wert für die gehobene Bauweise der reichen Handelsschicht in Marbach.

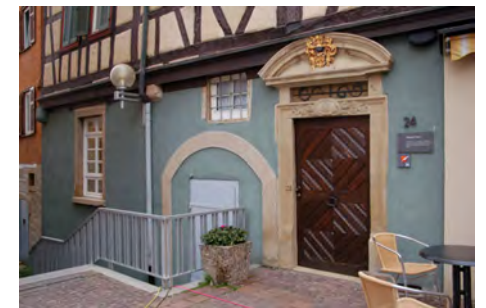
Detail westliche Erdgeschoßzone

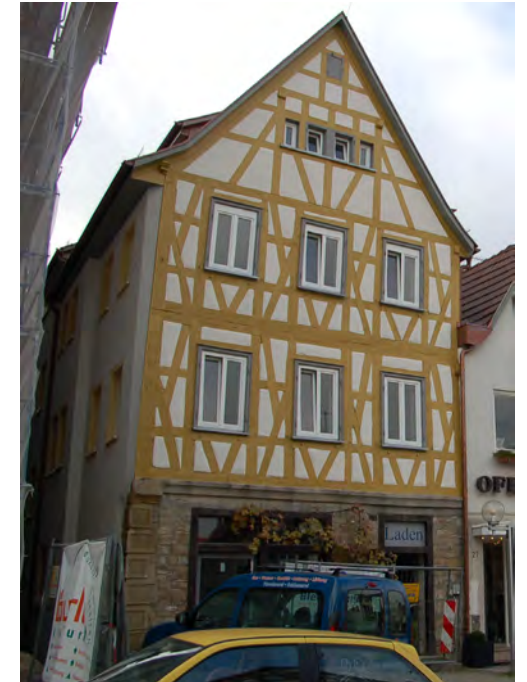
Dreigeschossiges Fachwerkhaus in Ecklage, darunter Kelleranlage, die sich bis unter Marktstraße 31 erstreckt, Erdgeschoß massiv aus Bruchsteinen mit Eckquaderung, Ladeneinbau, Steingesims zum Obergeschoß, Zierfachwerk ohne Vorstöße mit V- und K-Streben, Traufseiten verputzt, Satteldach mit Schleppegauben, Erdgeschoß aus der Zeit vor dem Brand von 1693, 1713 die Kelleranlage zur „U-Form“ erweitert, Obergeschoße und Dach 1757 neu errichtet, 1978 Einbau des Ladens, 1980 Erneuerungsarbeiten, 1991 Ausbau des Kellers zu Veranstaltungsräumen.

Mit seiner Lage direkt neben dem Rathaus hat das im Kern frühneuzeitliche und ansonsten typisch barocke Anwesen dokumentarischen Wert für die anspruchsvolle Bauweise der gehobenen Schicht in den beiden stadtbildprägenden Bauphasen. Die Kelleranlage dokumentiert mit ihrer Ausdehnung unter vier Anwesen den einst großen Umfang des Besitzes.

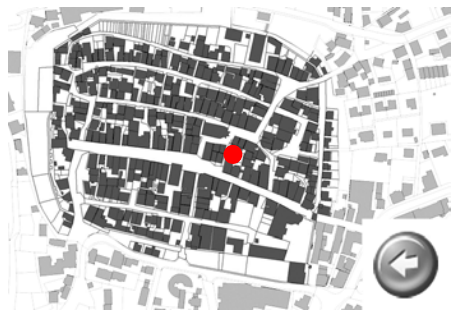
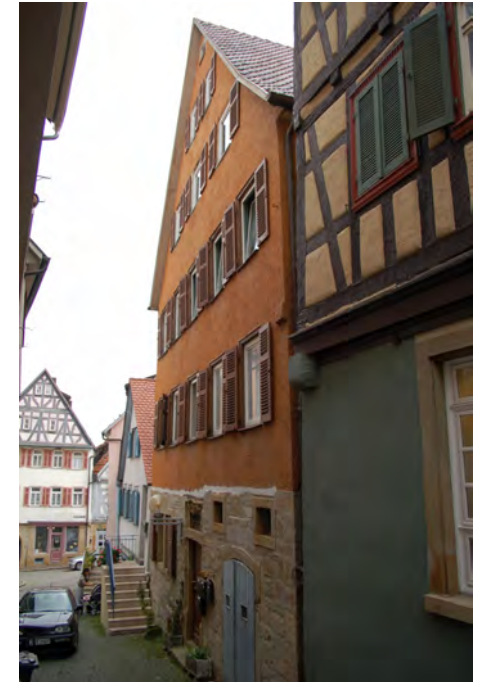
Das zum ehemaligen Kirchgäßle giebelständig ausgerichtete Anwesen hat mit seinem barock geprägten Erdgeschoß und den Baudetails der Zeit um 1882 dokumentarischen Wert für die Bauweise der reicheren Handelsschicht von Marbach in beiden Jahrhunderten.

Rückwärtige Giebelseite

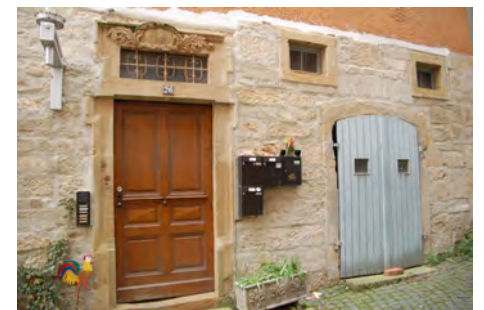
Detail Erdgeschoßzone

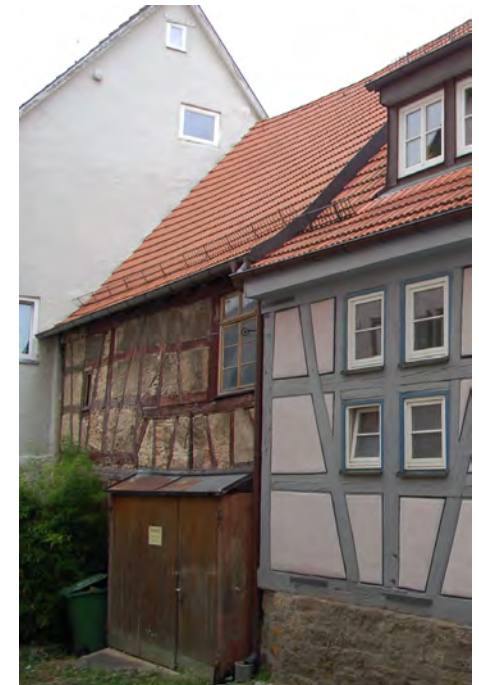
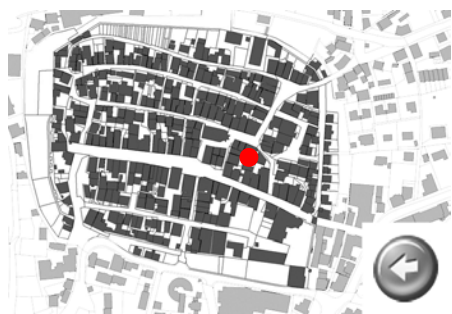
Die Scheune gehört offenbar zu dem zum Kirchgäßle ausgerichteten Anwesen Marktstraße 26.

Als einst wohl zur Lagerung von Gütern bestimmte Zweckgebäude des im Besitz von Handelsleuten befindlichen Hauptanwesens vermittelt die noch nicht ausgebaute Scheune den einst ackerbürgerlichen Charakter der Stadt abseits der Hauptstraßen.

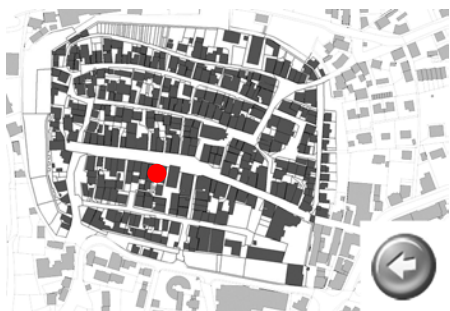
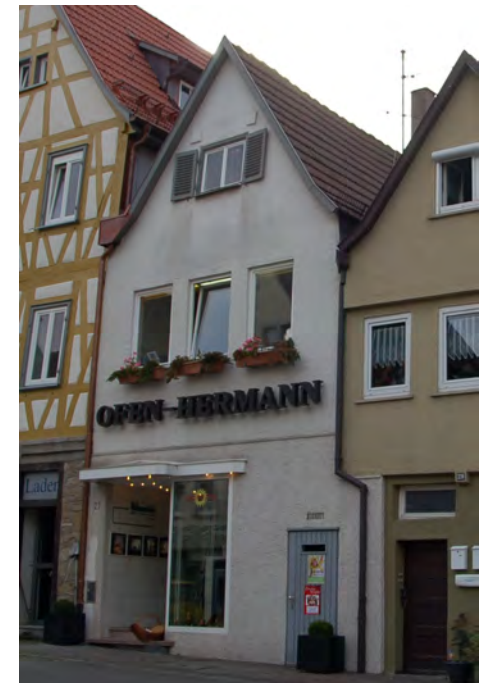
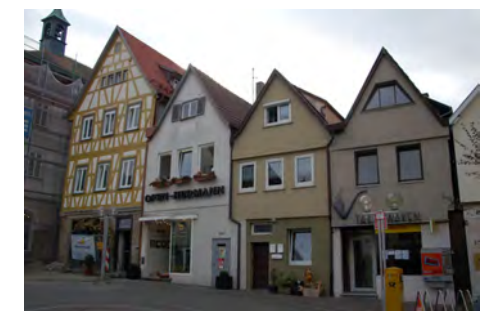
Ausgedehnte, „U-förmige“ Kelleranlage unter den Anwesen Marktstraße 25, 27, 29 und 31, ausgehend vom frühneuzeitlichen Keller unter dem Anwesen Marktstraße 25 1713 zur späteren Größe erweitert; erhaltenswert ist das darüber befindliche zweigeschossige verputzte Fachwerkhaus, Erdgeschoß massiv mit Ladeneinbau, Satteldach, 18./19. Jahrhundert, 1990 Sanierung der Nordfassade.

Die Kelleranlage dokumentiert mit ihrer Ausdehnung unter vier Anwesen den einst großen Umfang des Besitzes Marktstraße 25. Das Wohnhaus veranschaulicht die Bauweise der einfacheren Schicht in ungewöhnlich prominenter Lage an der Unteren Marktstraße.

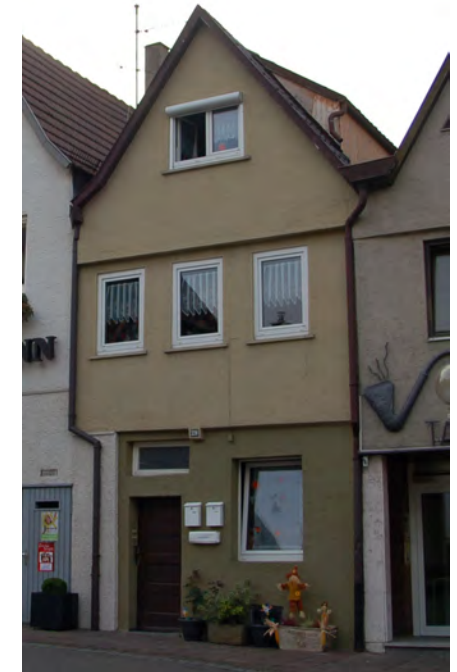
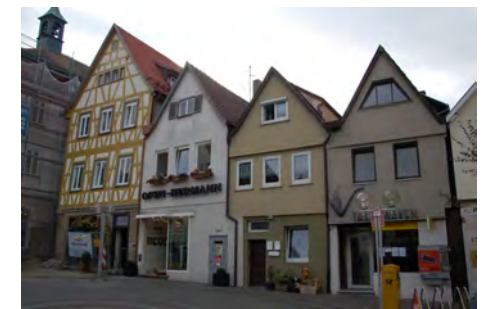
Ausgedehnte, „U-förmige“ Kelleranlage unter den Anwesen Marktstraße 25, 27, 29 und 31, ausgehend vom frühneuzeitlichen Keller unter dem Anwesen Marktstraße 25 1713 zur späteren Größe erweitert; erhaltenswert ist das darüber befindliche zweigeschossige verputzte Fachwerkhaus, Erdgeschoß massiv, Eingang mit Oberlicht, Fachwerk mit Vorstößen, Satteldach mit Schlepplgauben, 18./19. Jahrhundert.

Die Kelleranlage dokumentiert mit ihrer Ausdehnung unter vier Anwesen den einst großen Umfang des Besitzes Marktstraße 25. Das Wohnhaus veranschaulicht die Bauweise der einfacheren Schicht in ungewöhnlich prominenter Lage an der Unteren Marktstraße.

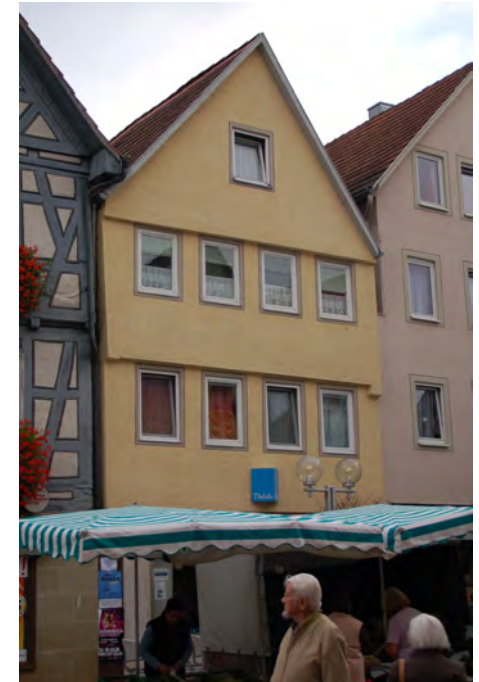
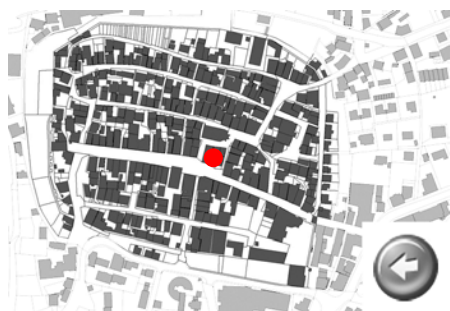
Wie das benachbarte Anwesen Marktstraße 28 wurde auch dieses Haus nach dem Stadtbrand von 1693 zur Vergrößerung des Marktplatzes deutlich zurückversetzt wieder aufgebaut. Teilweise reichen die älteren Kelleranlagen bis in den Straßenraum hinein.

Das Wohnhaus veranschaulicht die Bauweise der einfacheren Schicht in ungewöhnlich prominenter Lage am Marktplatz sowie die Plankorrekturen nach dem Stadtbrand von 1693.

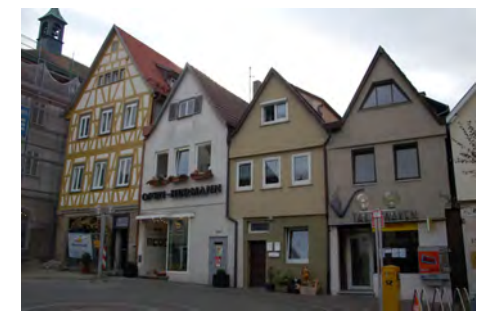
Ausgedehnte, „U-förmige“ Kelleranlage unter den Anwesen Marktstraße 25, 27, 29 und 31, ausgehend vom frühneuzeitlichen Keller unter dem Anwesen Marktstraße 25 1713 zur späteren Größe erweitert; erhaltenswert ist das darüber befindliche zweigeschossige verputzte Fachwerkhaus, Erdgeschoß massiv mit Ladeneinbau, Fachwerk mit Vorstößen, Satteldach im Kern 18./19. Jahrhundert, im 20. Jahrhundert überformt.

Die Kelleranlage dokumentiert mit ihrer Ausdehnung unter vier Anwesen den einst großen Umfang des Besitzes Marktstraße 25. Das Wohnhaus veranschaulicht die Bauweise der einfacheren Schicht in ungewöhnlich prominenter Lage an der Unteren Marktstraße.

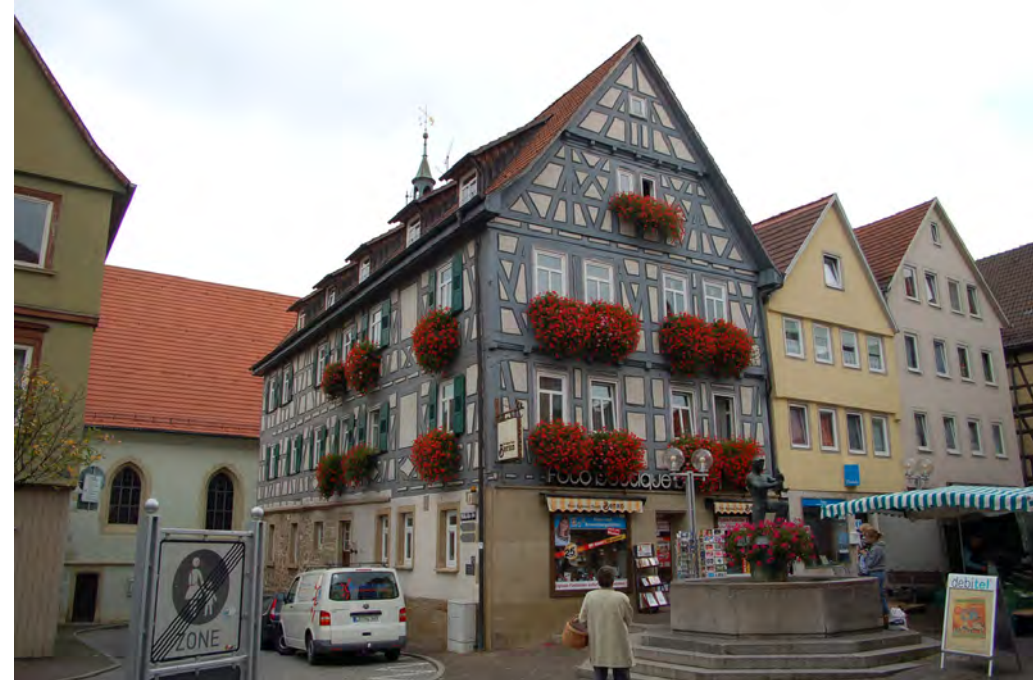
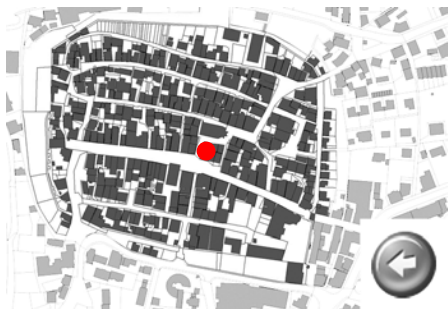
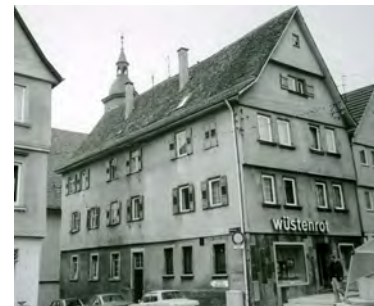
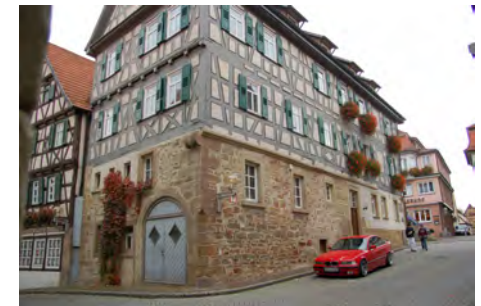
Dreigeschossiges Fachwerkhaus in Ecklage zur Niklastorstraße, Erdgeschoß massiv, zur Marktstraße Quadersteine mit Ladeneinbau, ansonsten teilverputztes Bruchsteinmauerwerk, rückwärtig mit abgeschrägter Eckquaderung und Rundbogenkellertor, dort Zwischengeschoß, zum Obergeschoß teils Stein- gesims sowie Konsole an der Nordwestecke, Zierfachwerk mit Vorstößen an den Giebelseiten, Satteldach mit Schleppegauen, am Konsolstein 1579 und am Türsturz 1833 bezeichnet, 1732 auf den Resten des Vorgängers aus dem 16. Jahrhundert erbaut, 1833 Umbau, 1986 Umbau, Modernisierung und Fachwerkfreilegung, Umnutzung für die Stadtverwaltung, 1991/92 Erneuerung des Kellertores und von Fenstern.

1986 hatte man auf der Kellerdecke einen Münzschatz von 1340/1385 entdeckt, der auf einen mittelalterlichen Kern deutet. Das im Kern spätmittelalterliche und mit dem ehemaligen Zwischengeschoß typisch ackerbürgerliche Haus diente auch als Gasthaus und hat dokumentarischen Wert als Beispiel für die anspruchsvolle Bauweise der reicheren Schicht in prominenter Lage. Es ist zudem Zeugnis der Plankorrekturen nach 1693.

Rückseite mit Detail Erdgeschoßzone

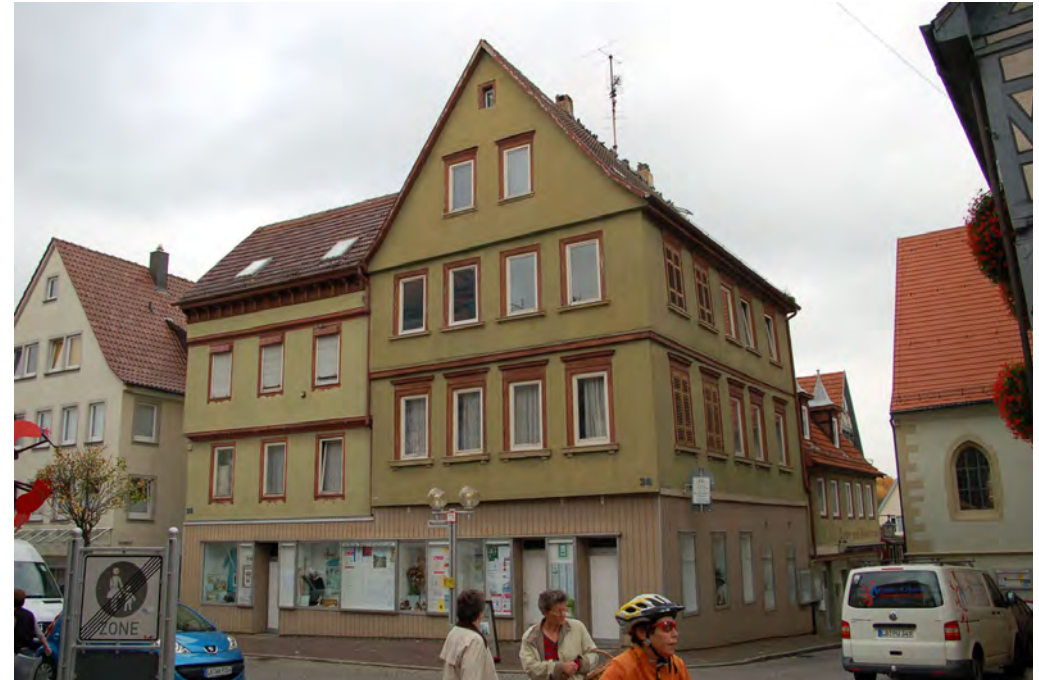
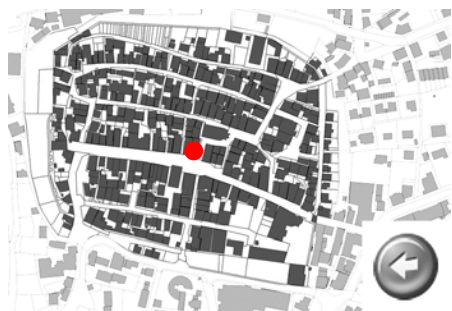
Marktstraße 34

Dreigeschossiges verputztes Fachwerkhaus in Ecklage zur Niklastorstraße, Erdgeschoß massiv mit Ladeneinbau, Vorsprünge bzw. Gesimse zu den Obergeschossen, vor allem im ersten Obergeschoß klassizistische Fassadengestaltung, Satteldach, 1697/98 über älteren Resten als Stadtschreiberei wieder aufgebaut, 1830 privatisiert, 1884 von einem Kaufmann klassizistisch umgebaut und mit Laden im Erdgeschoß ausgestattet, um 1960/70 Umbau der Ladenzone, 2001 von der Stadt erworben. Das Haus diente nach dem Stadtbrand wohl auch als Behelfsrathaus und steht im baulichen Verbund mit Marktstraße 36.

Mit den Geschoßvorsprüngen verweist das Anwesen auf seinen Ursprung als Gebäude des Wiederaufbaus nach dem Stadtbrand. Ansonsten prägt eine klassizistische Formensprache das Anwesen, das an der bedeutsamen Ecke zur Niklastorstraße schräg gegenüber dem Rathaus mit seiner ehemaligen Funktion als Stadtschreiberei dokumentarischen Wert für die Geschichte der Stadt und ihrer Verwaltung hat.

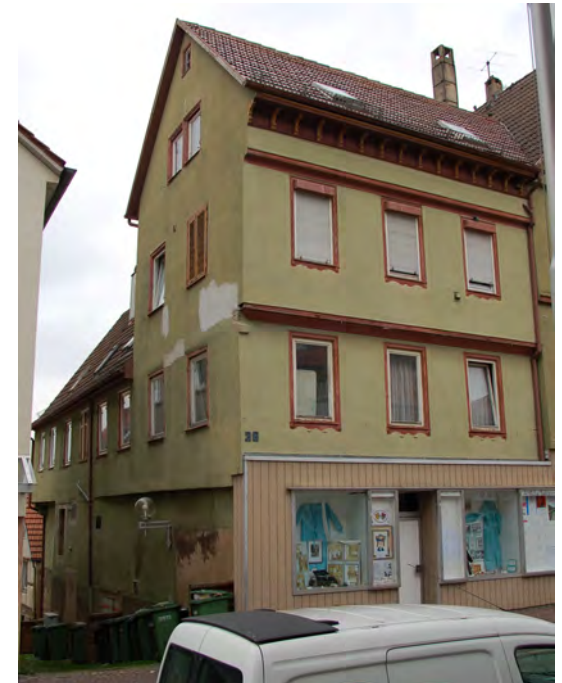
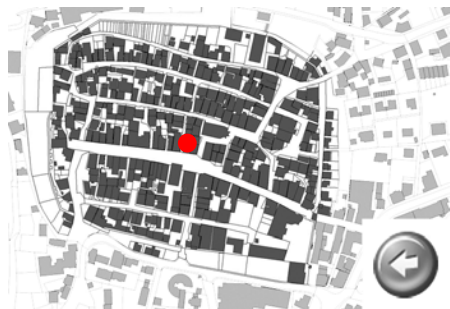
Marktstraße 36

Da das Anwesen lange Zeit auch als Wohnhaus des Stadtschreibers diente, dürfte es schon frühzeitig im baulichen Verbund mit Marktstraße 34 gestanden haben. Auch beim Umbau im Jahr 1902 befanden sich beide Anwesen in der Hand des Kaufmanns Jakob Staengle.

Das 1902 in seiner Erscheinung zur Marktstraße grundlegend umgestaltete Anwesen mit Kern aus der Wiederaufbauzeit veranschaulicht die Überformung der barocken Substanz durch wohlhabende Geschäftsleute um vorletzte Jahrhundertwende.

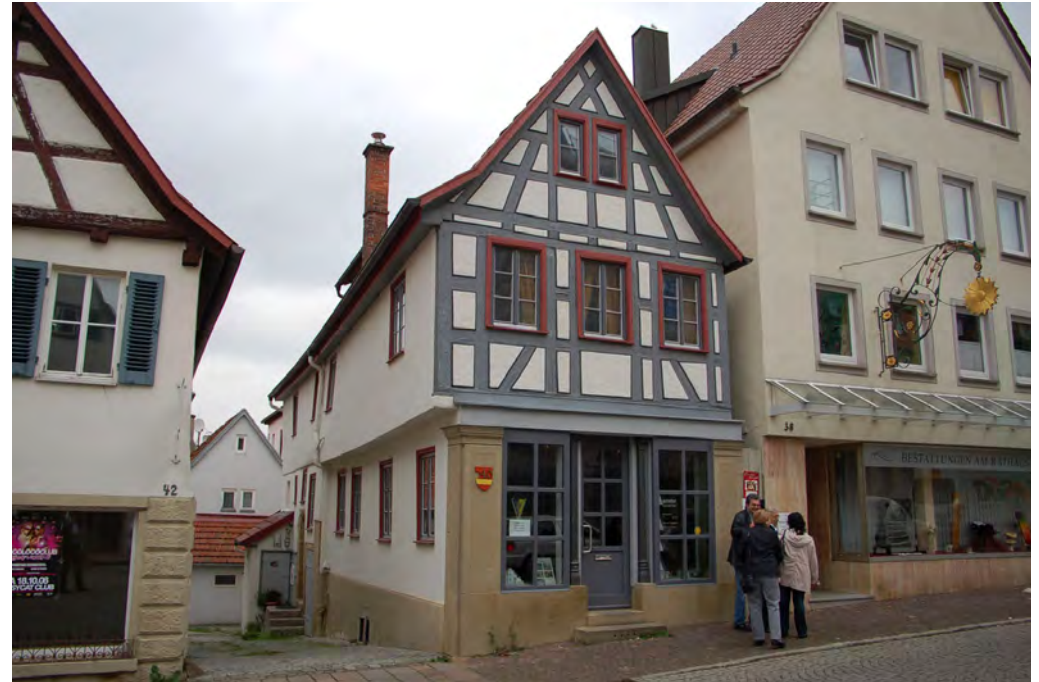
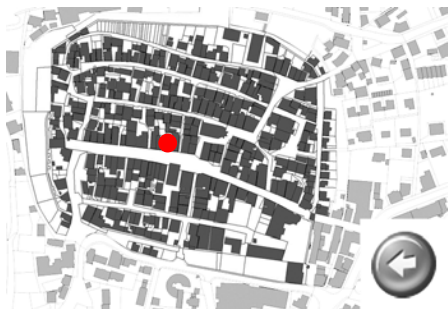
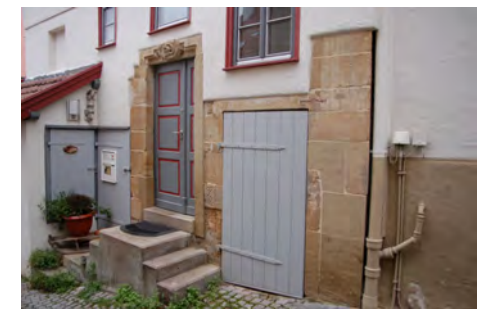
Marktstraße 40

Die Position der drei unterschiedlich alten Keller verdeutlicht die stadtplanerischen Festlegungen nach dem Brand von 1693 zur Begradigung der Marktstraße.

Das Anwesen innerhalb der Reihe giebelständiger Anwesen auf der Nordseite der unteren Marktstraße hat als im Kern barockes Gebäude mit seinen auf drei unterschiedliche Berufe verweisenden Handwerkszeichen dokumentarischen Wert als Beispiel eines kleineren Handwerkerhauses. Es ist zudem Zeugnis der Entwicklung der Marktstraße zur Geschäftsstraße im 19. Jh.

Westliche Traufseite, Erdgeschoßzone

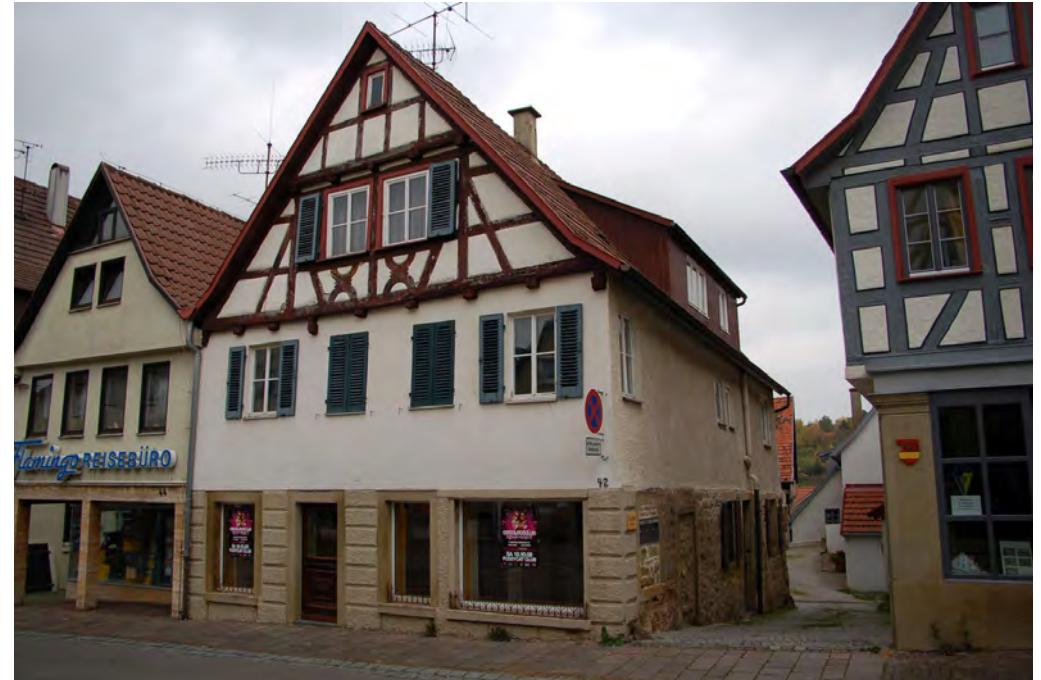
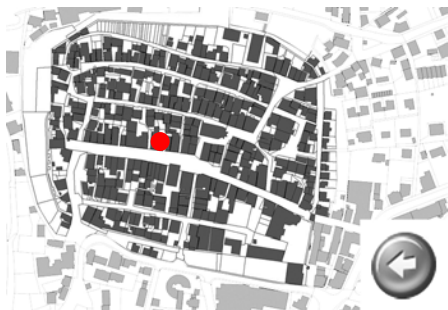
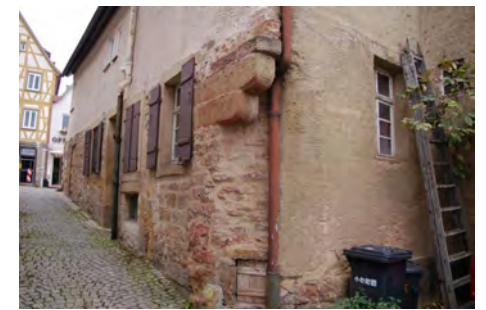
Marktstraße 42

Zweigeschossiges Fachwerkhaus in Ecklage zu kleiner Gasse, Erdgeschoß massiv aus unverputzten Bruch- und Quadersteinen, zur Marktstraße mit aufgeputzter Quaderung, rückwärtiger getreppter Konsolstein, Obergeschoß verputzt, Vorstoß zum Giebel, dort Zierfachwerk mit Feuerböcken in den Brüstungsfeldern und weiterer Vorstoß, Satteldach mit breiter Schleppgaube, Anfang des 18. Jahrhunderts auf den mittelalterlichen Resten eines Vorgängers erbaut (Teile des Erdgeschosses mit Konsolstein), 1895 Umbauarbeiten, 1990/91 Sanierung und Fachwerkreilegung.

Die weit zurück liegende Position des Kellers verdeutlicht die stadtplanerischen Festlegungen nach dem Brand von 1693 zur Begradigung der Marktstraße.

Das Anwesen innerhalb der Reihe giebelständiger Anwesen auf der Nordseite der unteren Marktstraße hat mit seinen beachtlichen Bauteilen des Mittelalters und als im Kern typischer Wiederaufbau dokumentarischen Wert als Beispiel für die Bauweise der einfacheren Bevölkerungsschicht in Marbach.

Rückwärtiges Nordosteck und Erdgeschoßzone

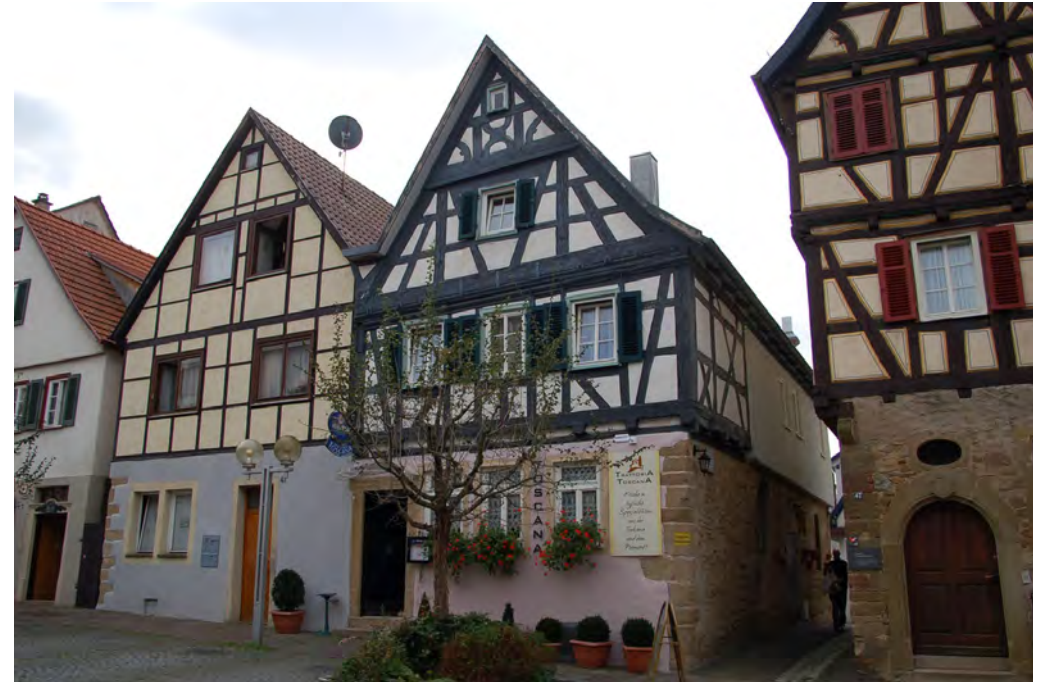
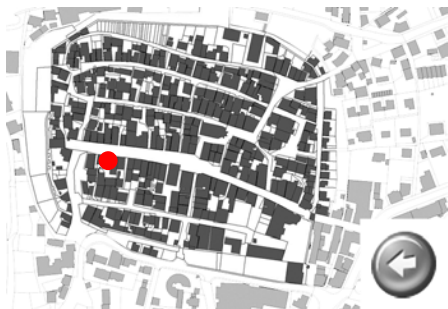
Marktstraße 43

Zweigeschossiges Fachwerkhaus, Erdgeschoß massiv aus Bruchsteinen mit Eckquaderung, zur Marktstraße verputzt mit geohrtem Portal und Handwerkszeichen der Küfer, Vorstoß zum Obergeschoß, Zierfachwerk mit Vorstößen und Feuerbock in der Giebelspitze, im rückwärtigen Gebäudeteil verputzt, Satteldach, im Keilstein des Portals 1820 bezeichnet, Anfang des 18. Jahrhunderts auf den massiven Resten eines Vorgängers erbaut, Umbau zu Beginn des 19. Jhs., seit Mitte des 19. Jahrhunderts Gasthaus, 1986 Fassadeninstandsetzung mit teilweiser Fachwerkfremilegung, 1989 Erneuerung der Fenster sowie Anbringung von Klappläden.

Das Haus wurde im 18. und bis Mitte des 19. Jahrhunderts hauptsächlich von Küfern bewohnt.

Das Anwesen innerhalb der Reihe giebelständiger Anwesen auf der Südseite der unteren Marktstraße hat dokumentarischen Wert als typischer Wiederaufbau des frühen 18. Jhs. sowie als traditionsreiches Gasthaus.

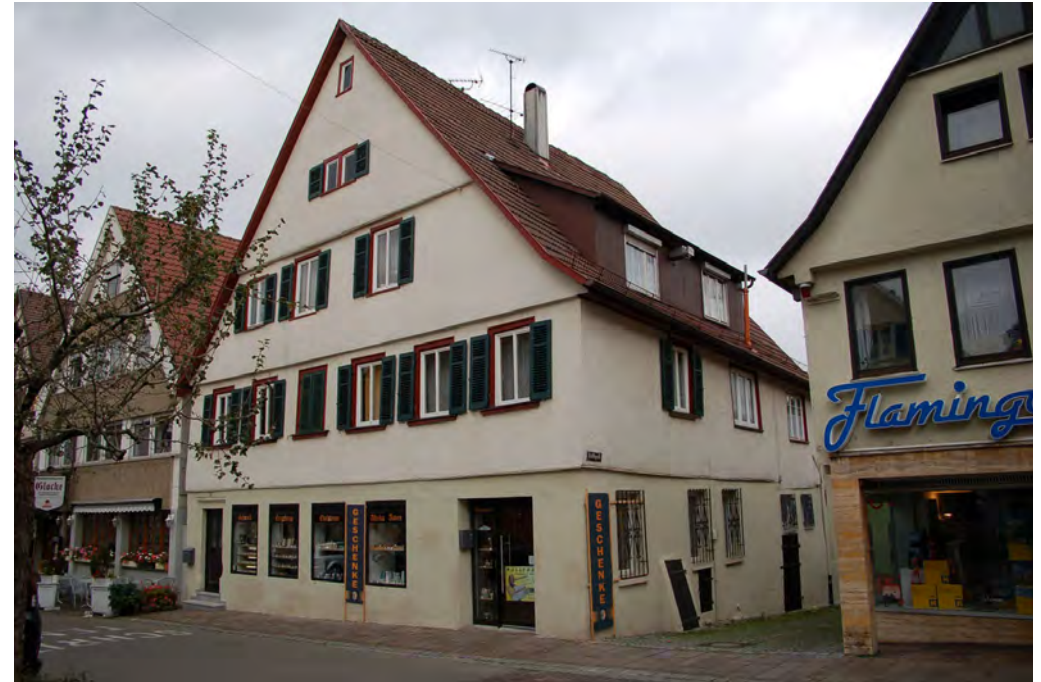
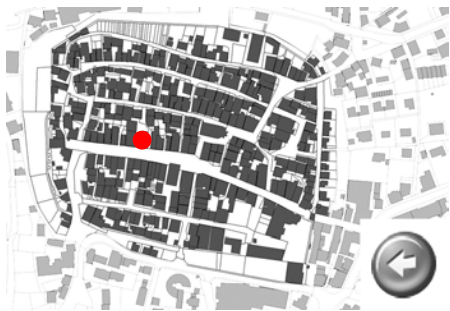
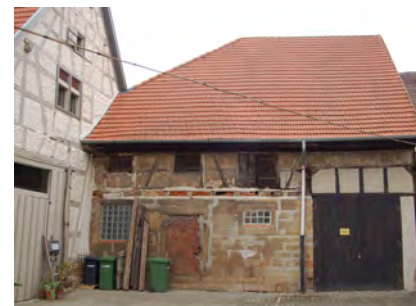
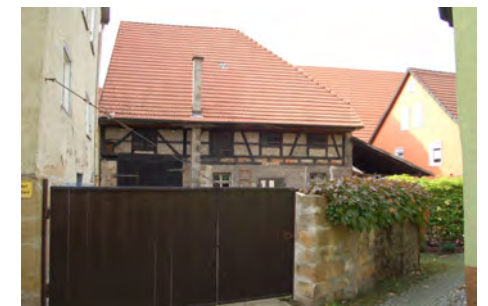
Marktstraße 46

Gasthof zum Hirsch, Wohn- und Geschäftshaus

Zweigeschossiges verputztes Fachwerkhaus in Ecklage, Erdgeschoß massiv mit geohrtem Portal und Steinkonsolen, Fachwerk mit Vorstößen und K-Streben im Giebelndreieck, teils noch originale Ausfachung mit Bruchsteinen, Satteldach mit Schlegelgauben, nach 1700 auf älteren Resten eines Vorgängers erbaut, 1989/91 Neuanstrich der Fassade, Erneuerung der Fenster und Klappläden; dazugehörige ein rückwärtiger Anbau, zweigeschossig und verputzt mit hohem Untergeschoß, Satteldach, 1828 als Wohnhaus neu errichtet; erhaltenswert sind die Hofmauer sowie die dazugehörige Scheune hinter Marktstraße 48, massiver Unterbau aus Quadersteinen, nachträglich verkleinerte Durchfahrt und vermauertes Portal, Oberbau in Fachwerk, zum Wohnhaus abgewalmtes Satteldach, 18./19. Jahrhundert. Das Anwesen innerhalb der Reihe giebelständiger Häuser auf der Nordseite der unteren Marktstraße hat dokumentarischen Wert als historisches Gasthaus mit frühneuzeitlichem Kern. Die nachträglich dazu gekommene Scheune verdeutlicht die expansive Entwicklung des einst bedeutsamen Gasthofes.

Scheune, Ansicht von Westen

Hofmauer und Scheune, Ansicht von Osten

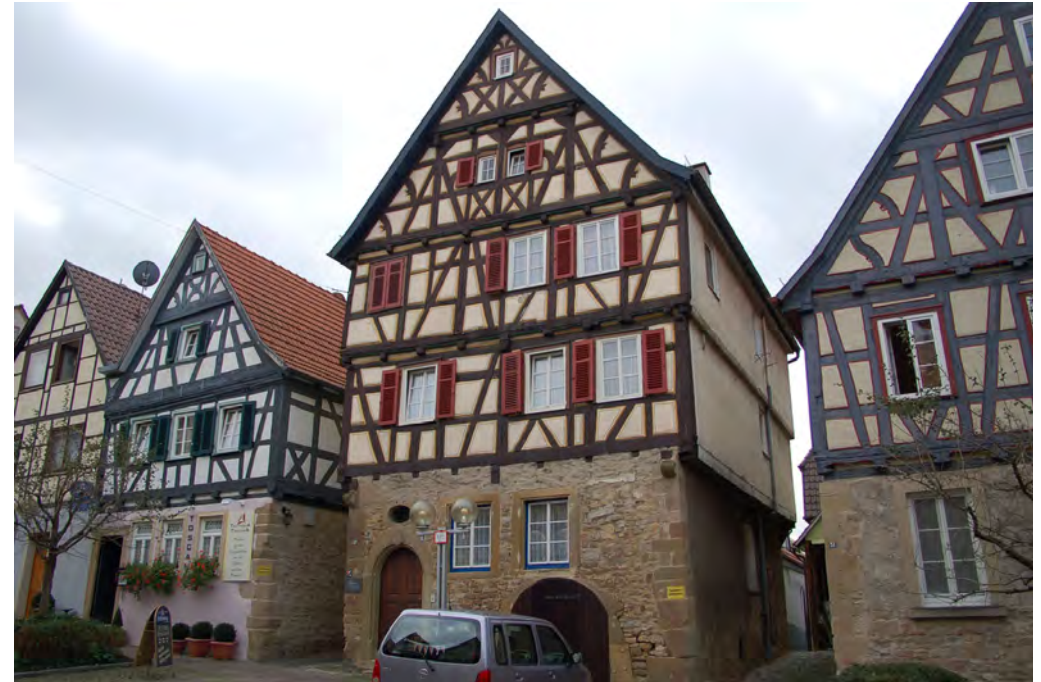
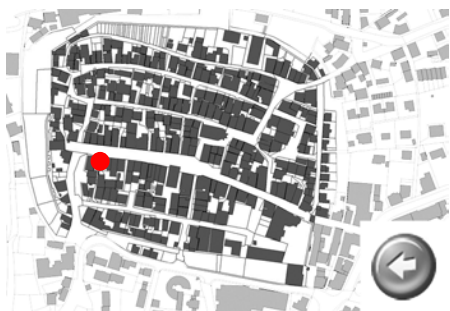
Marktstraße 47

Dreigeschossiges Fachwerkhaus, Erdgeschoß massiv aus Bruchsteinen mit Eckquaderung, Rundbogen-Kellertor und rundbogigem Portal mit Wappenstein und Ochsenaugenfenster, zum Obergeschoß Konsolsteine, Zierfachwerk mit Vorstößen auch an den Traufseiten, dort jeweils verputzt, im Giebel mit Andreaskreuzen und geschwungenen Streben, Satteldach, 1694 am Portal und 1674 am nordöstlichen Eckständer bezeichnet, um 1700 und endgültig bis 1732 unter Verwendung älterer Bauteile (Kellerabgang, Konsolsteine, Eckständer) neu errichtet, 1979 Fachwerkfremlegung und Außensanierung, 1988 Erneuerungen im Innern und Neueindeckung des Daches.

Das Anwesen innerhalb der Reihe giebelständiger Anwesen auf der Südseite der unteren Marktstraße hat mit seinen Bauteilen aus der Zeit vor dem Stadtbrand, seinem für Ackerbürgerhäuser typischen Zwischengeschoß und als einer der ältesten barocken Wiederaufbauten mit aufwändigem Zierfachwerk dokumentarischen Wert für die Bauweise der reicheren Ackerbürgerschicht.

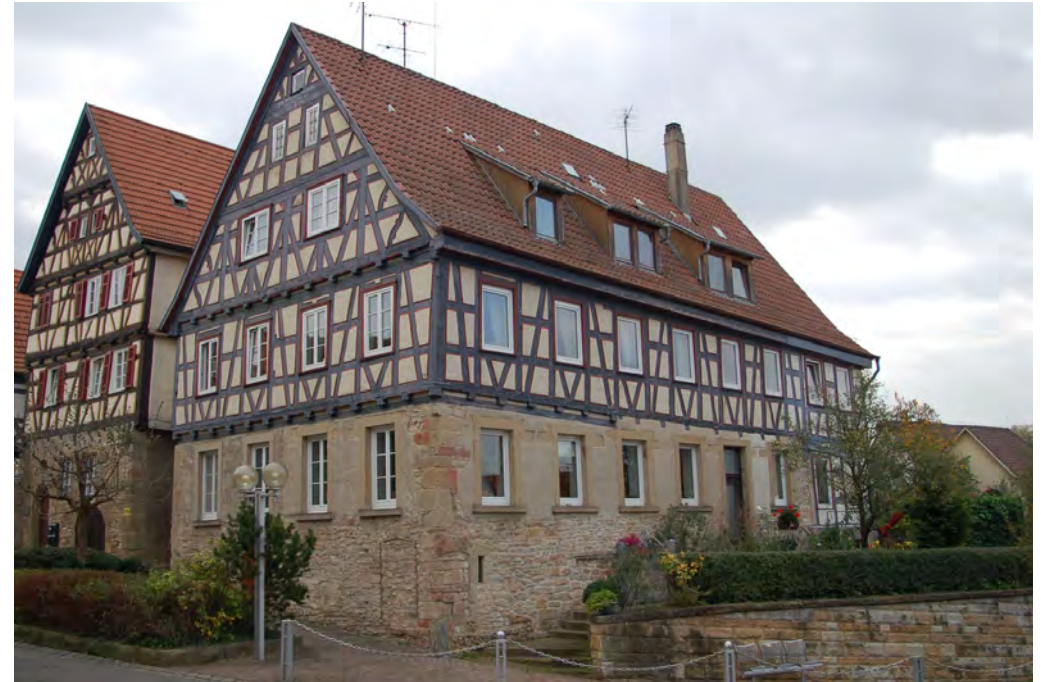
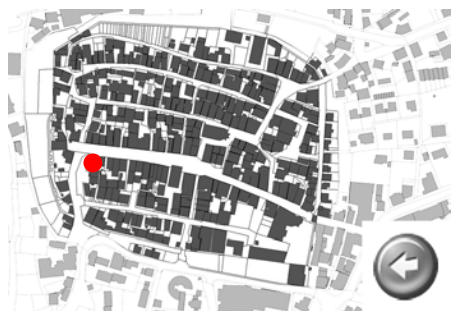
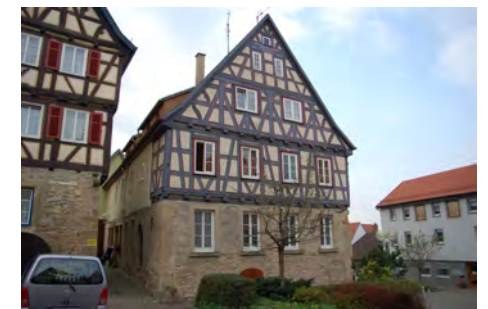
Marktstraße 51

Wohnhaus

Zweigeschossiges Fachwerkhaus in Ecklage zur Ludwigsburger Straße, hohes Sockelgeschoß und Erdgeschoß abgesehen von den beiden südlichsten Fensterachsen massiv aus Bruchsteinen mit Eckquaderung, an der Giebelseite korbbugiges und an der Traufseite rundbogiges Kellertor, Zierfachwerk mit Vorstößen zum Obergeschoß und zum Giebel, rückwärtiger Bereich der östlichen Traufseite verputzt, Satteldach mit Schleppgauben, am Scheitel des Rundbogen-Kellertores 1605 bezeichnet, um 1700 auf älteren Resten neu errichtet, um 1800 um zwei Fensterachsen nach Süden verlängert, 1984/86 Renovierung der Bruchsteinmauerwerkes, Maßnahmen an der Fassade. Erst durch den Abriss einiger westlich angrenzenden Gebäudegruppe im Jahr 1873 wurde das Anwesen zum Eckhaus. Mit dem Anwesen schließt die Reihe giebelständiger Häuser auf der Südseite der unteren Marktstraße nach Westen ab. Das Gebäude hat mit seinen für den Wiederaufbau typischen und noch ins 17. Jahrhundert verweisenden Elementen dokumentarischen Wert für die Bauweise der mittleren Schicht in Marbach.

Ansicht von Nordosten

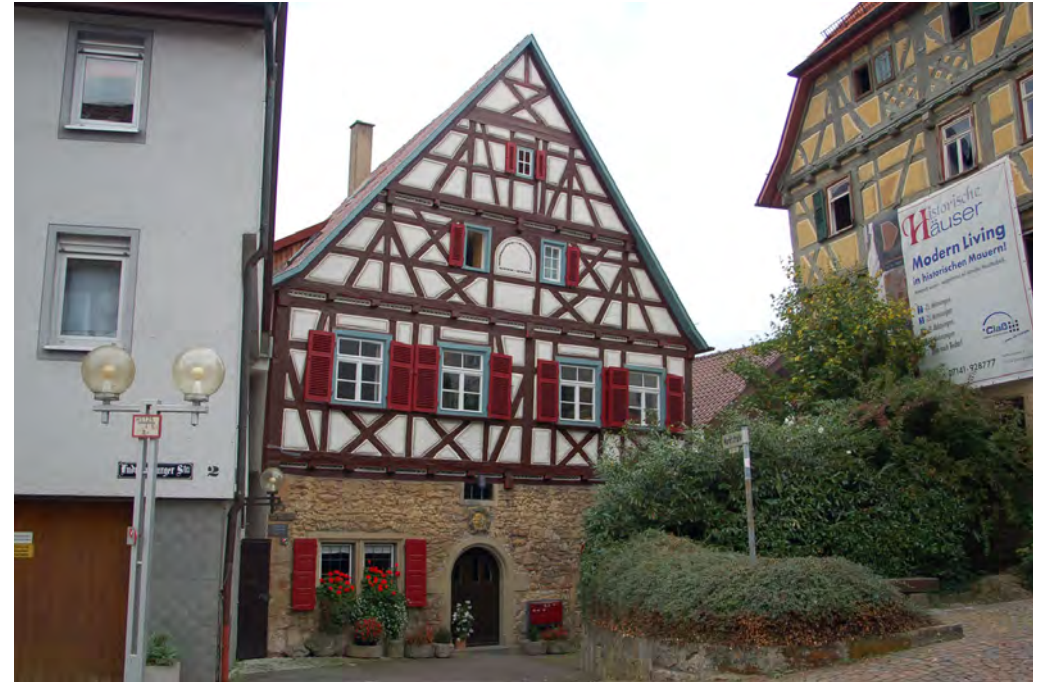
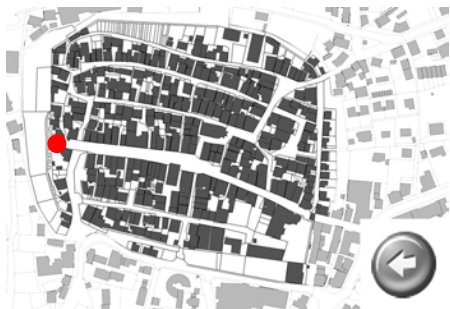
Marktstraße 53

Zweigeschossiges Fachwerkhaus, Erdgeschoß massiv aus unverputzten Bruchsteinen mit Rundbogen-Portal, darüber aufwändig gestalteter Wappenstein, Zierfachwerk mit Andreaskreuzen und leichten Vorstößen, Satteldach mit Schleppgauben, nach Bezeichnung am Wappenstein 1699 auf den Resten eines Vorgängers für den Amtsphysikus erbaut, 1768 Einsturz der Stadtmauer mit dem westlichen Hausgiebel, 1789 Privatisierung, 1791 erneuter Aufbau auf der Stadtmauer sowie Ausstattung im Innern (Stuckdecken), 1986/88 sowie 1993 Fassadenrestaurierung, 1995 Dachausbau mit Gauben; Kulturdenkmal gem. § 28 DSchG ist die auf der Westseite des Anwesens angrenzende Stadtmauer, 14. Jahrhundert.

Als ehemaliges Physikatshaus mit qualitätvoller Bausubstanz aus der Zeit des Wiederaufbaues um 1700 hat das Gebäude dokumentarischen und als westlicher Abschluss der Marktstraße städtebauliche und Wert für die administrative und soziale und Entwicklung der Stadt. Die Stadtmauer hat dokumentarischen Wert für den militärischen Ausbau im späten Mittelalter.
